Viimeistelyvalssaimen laakeripesien huoltosuunnitelma Outo-  
kummun kuumavalssaamolle

Kone- ja tuotantotekniikan opinnäytetyö  
Konetekniikka  
Insinööri (AMK)

KEMI 2014

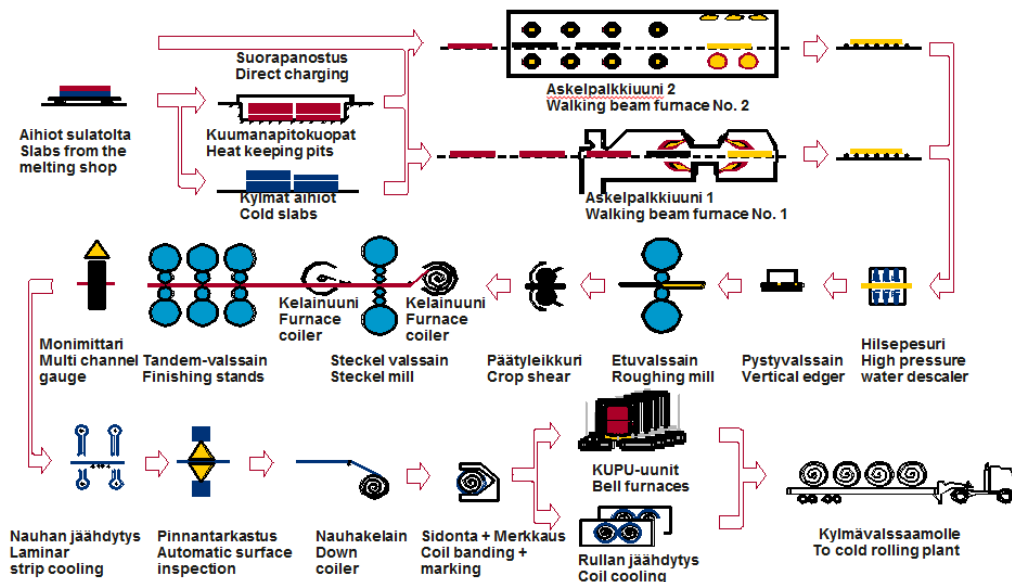
Kuumavalssaamon prosessi alkaa askelpalkkiuuneista, näitä on kaksi kappaletta. Askel-palkkiuuneissa sulatolta tullut aihiot lämmitetään n. 1260° C asteeseen. Seuraavana aihio menee hilsepesurin kautta etuvalssaimelle, jossa aihiolle tehdään viisi tai seitsemän pistoa. Etuvalssaimella aihiot valssataan 20 – 35 mm paksuuteen ja samalla pystyvalssain pitää aihion leveyden haluttuna. Etuvalssaimen jälkeen aihio on muuttunut kuumanauhaksi, jonka jälkeen seuraavana se menee nauhavalssainalueelle, jossa se saa lopullisen paksuutensa. Nauhavalssainalue pitää sisällään steckel valssaimen ja kolme viimeistelyvalssainta (FX) sekä kelainuunit, joiden tarkoituksena on hidastaa kuuma-

Lopullisen paksuuden saatuaan kuumanauha menee monimittarille, mikä mittaa nauhan lämpötilaa, leveyttä, paksuutta, nopeutta, profiilia, tasomaisuutta ja nauhan muotoa. Monimittarin jälkeen kuumanauha jäädytetään ennen nauhakelausta. Nauhakelaimella nauha kelataan rullaksi, jonka jälkeen se menee joko jäähdytysaltaaseen tai kupu-uuneille, mikäli laatu on ferriittinen. (Outokummun sisäinen O'net, hakupäivä 6.10.2014.)

**Kuva 3 Kuumavalssaamon tuotantokaavio (Outokummun sisäinen O'net, hakupäivä 6.10.2014.)**

Kuumavalssaamolla aihiot valssataan mustaksi kuumanauhaksi. Tornion tehtaiden kuumavalssaamon vuosi valssauskapasiteetti on 1,6 miljoonaa tonnia. Kuumavalssauksen jälkeen kuumanauhojen paksuus on 2,5 – 12,7 mm, leveyden ollessa 1000 – 1600 mm. Kuvassa 3 on esitetty kuumavalssaamon tuotantokaavio. (Outokummun sisäinen O'net, hakupäivä 6.10.2014.)

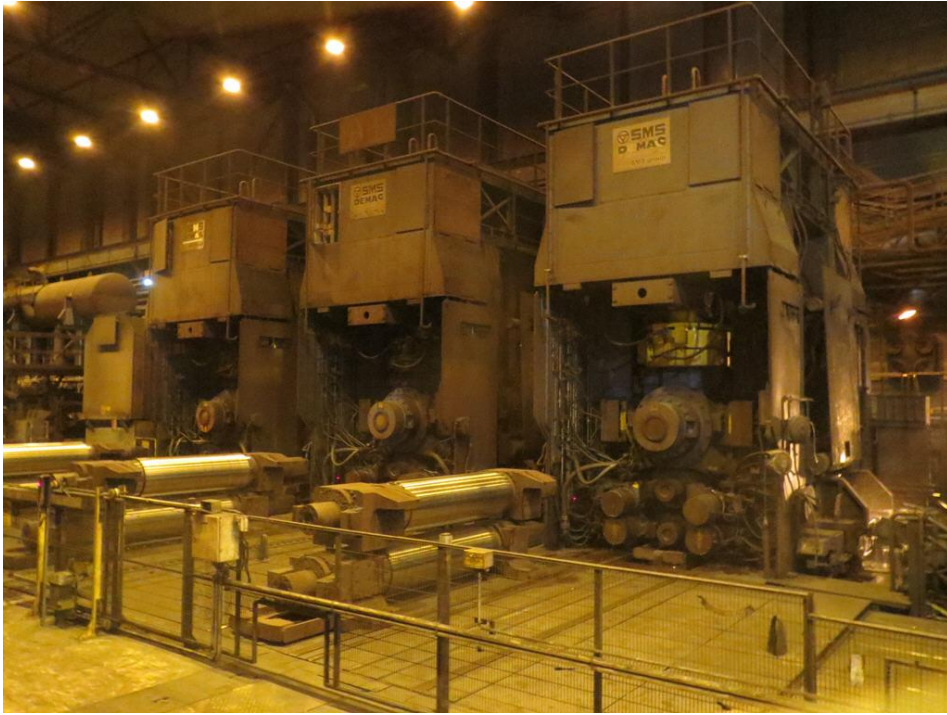
- Työvalssit  $\varnothing$  680 mm / 600 mm
- Lieriöpituus 2000 mm
- Tukivalssit  $\varnothing$  1400 mm / 1270 mm
- Lieriöpituus 1800 mm
- Valssausnopeus 18 m/s
- Valssien käytöt 3 x 8700 kW, ylikuorm. 200 %
- Valssausvoima max 4000 t
- Työvalssin taivutusvoima max 150 t / pesä
- Työvalssin siirrot  $\pm$  100 mm
- AGC – sylinterin isku 115 mm

**Kuva 4 FX viimeistelyvalssaimet kuumavalssaamolla**

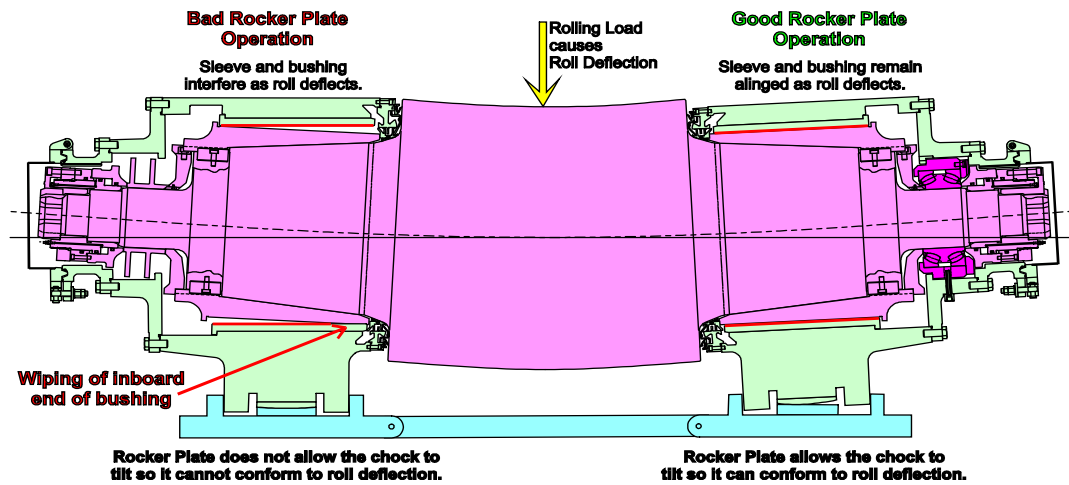
Alla olevassa kuvassa on esitetty kuinka tukivalssi taipuu valssatessa. Kuvassa on esitetty laakeripesien vääränlainen sekä oikeanlainen toiminta. Vasemman puoleinen laakeripesä ei taivu valssin mukana vaan pysyy paikallaan, mikä voi aiheuttaa sisä- ja ulkokoolin kontaktin ja tämän seurauksena laakeri voi vaurioitua. Oikean puoleinen laakeripesä taas taipuu lähes valssin tavoin, milloin myös laakerointi elää valssin taipuman mukana, ja näin ollen kontaktia ei pääse syntymään. (Siemensin [www-sivut 2014](#), hakupäivä 6.10.2014.)

**Kuva 5 Tukivalssin laakeripesän käyttäytyminen valssaustilanteessa, oikealla puolella oikeanlainen korokepalan toiminta (Siemensin www-sivut 2014, hakupäivä 6.10.2014.)**

Laakereiden toimintaan on monia vaikuttavia tekijöitä. Varmaan suurimpana tekijänä on valssauksen aikana tapahtuva valssin taipuma. Valssatessa tukivalssi taipuu, jonka vuoksi laakeripesän tulee joustaa, jotta sisä- ja ulkokooli eivät pääse ottamaan kontaktia. Yhtenä syynä tähän voi olla huono korokepala laakeripesän alla. (Siemensin [www-sivut 2014](#), hakupäivä 6.10.2014.)

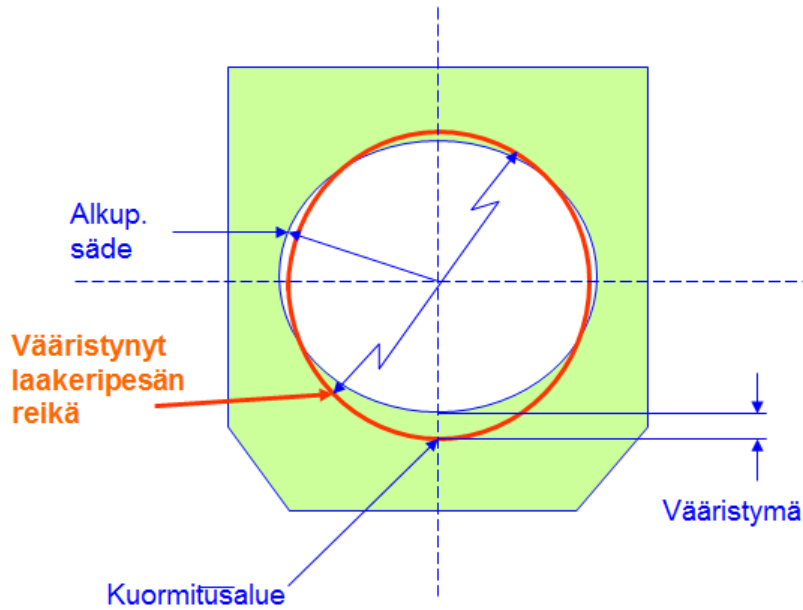
Laakerivaurion voi aiheuttaa myös laakeripesän reiän soikeus sekä reiän aksiaalinen suoruus. Tämä aiheuttaa vaikeuksia laakeroinnissa sekä laakerin voitelussa. Helpoiten epämuodostuman voi tarkistaa laakeroinnin yhteydessä. Mikäli uusi tai kunnostettu laakeri menee paikalleen sujuvasti sekä laakeri pyörii täyden kierroksen takertelematta, niin voidaan todeta, että ympyrämäisyys on riittävä. (Siemensin www-sivut 2014, hakupäivä 6.10.2014.)

**Kuva 6 Tässä esitetty laakeripesän reiän soikeus (Siemensin www-sivut 2014, hakupäivä 6.10.2014.)**

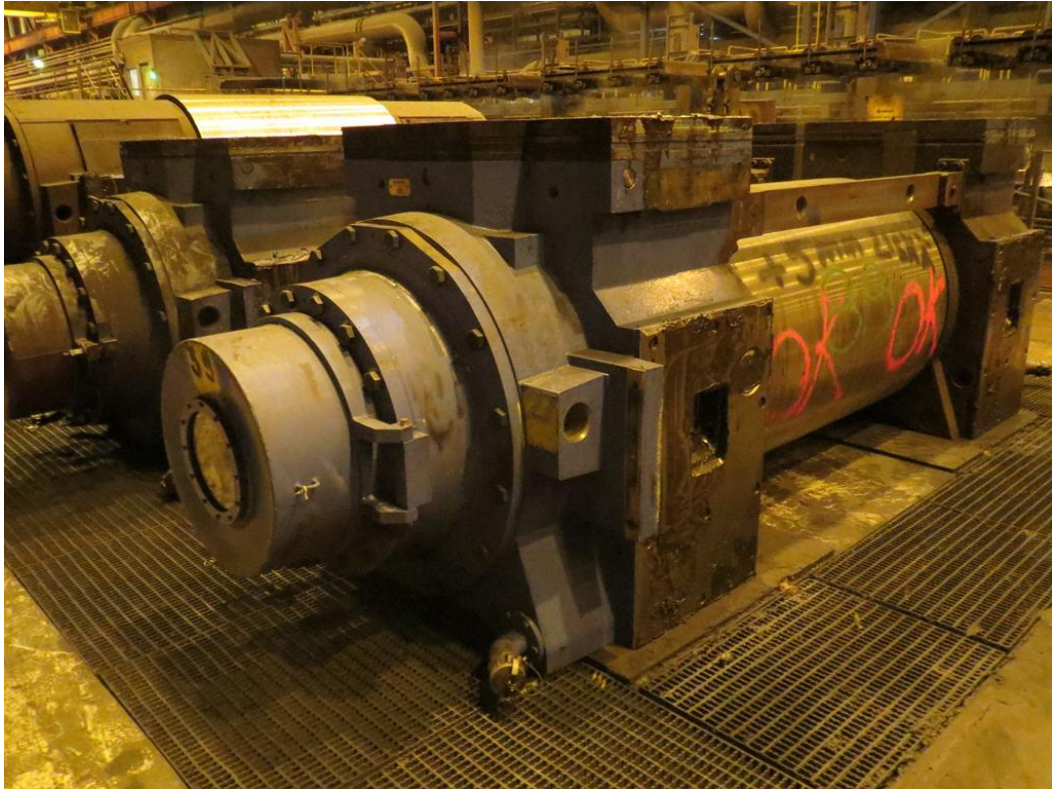
Tukivalssien laakeripesiä on 28 kappaletta ja neljää erilaista. Se tarkoittaa, että jokaista pesää on yhteensä 7 kappaletta. Erilaisuus johtuu pesien sijoituksesta linjaan nähden. Nämä erotellaan seuraavasti:

**Kuva 7 Tukivalssi paketti laakeripesineen**

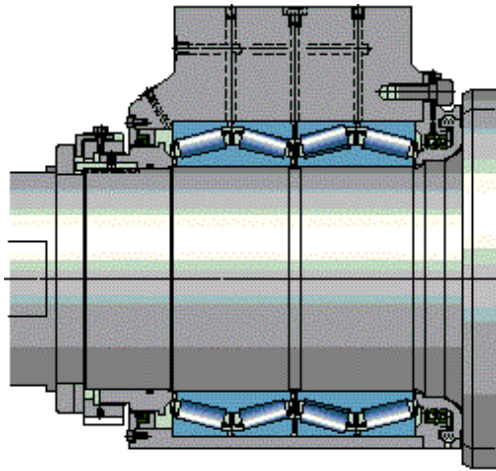
Nelirivisiä kartiorullalaakereita käytetään erityisesti valssaimien laakerointina ympäri maailmaa. Tämän etuna on se, että laakeri kestää kovaa aksiaalista sekä radiaalista kuormitusta etenkin hitailla nopeuskierroksilla. Tämän laakerityypin ansiosta valssaimien kaula voi olla kohtuullisen lyhyt. Kuvassa 8 esitetään leikkauskuva laakerista valssin kaulalla. (SKF:n www-sivut 2014, hakupäivä 6.10.214.)

**Kuva 8 Kuvassa esitetään laakerointi valssin kauloilla (SKF:n www-sivut 2014, hakupäivä 6.10.214.)**

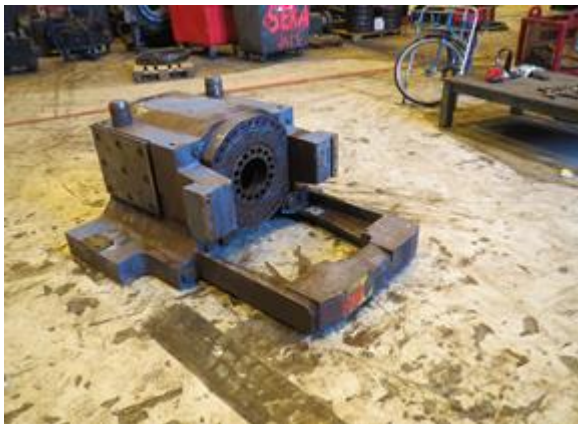
Etupuolen pesissä on vielä nelirivisen kartiorullalaakerin lisäksi aksiaalilaakeri, jotta se kestäisi paremmin aksiaalisen kuormituksen. Aksiaalilaakerina on kaksirivinen kartiorullalaakeri. Kuvassa 9 on Outokummun kuumavalssaamon viimeistelyvalssaimen työvalssin laakeripesä.

**Kuva 9 Työvalssin laakeripesä**

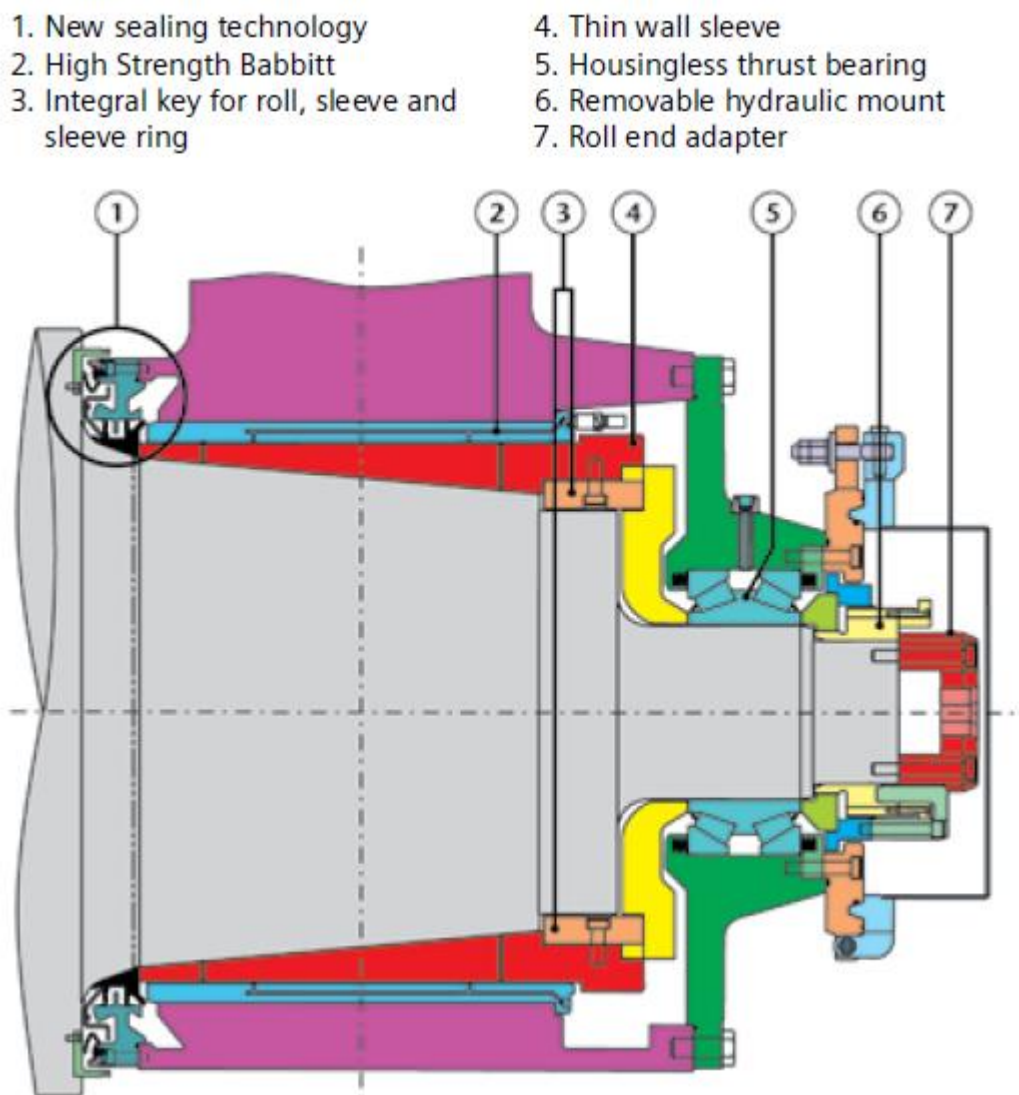
Öljykalvo on laakeripesän sisä- sekä ulkokoolin välissä n. 2,5 – 4 baarin paineella ja tätä valvotaan paineventtiilillä. Alla olevassa kuvassa sisäkooli on merkitty numerolla 4 ja ulkokooli numerolla 2.

**Kuva 10 Morgoil-laakerin läpileikkauskuva (Siemensin www-sivut 2014, hakupäivä 6.10.2014.)**

Huollon yhteydessä ulkokoolia pyöräytetään 180 astetta, jolloin sen kovin kuormitus-piste vaihtaa paikkaa ulkokoolin eri kohtaan, jossa kuormitusta esiintyy vähemmän.

Tärkeänä osana morgoil-laakerointia on myös labyrinthitiivistys, joka on esitetty kuvassa numerolla yksi. Labyrinthitiivistettä käytetään yleisesti akselitiivistetyypinä etenkin, kun esiintyy suuria lämpötiloja, paine-eroa tai likaantumista. Labyrinthitiiviste ei aiheuta kontaktia tiivistettävien pintojen välille ja tämän vuoksi ei aiheuta kulumista tiivistettäviin pintoihin. Mekaanisesti ne ovat hyvin yksinkertaisia, periaatteessa vain peräkkäisiä kuristussuuttimia ja kammioita. Pitkällä labyrinthitiivisteellä saadaan suuretkin paine-erot tiivistettyä.

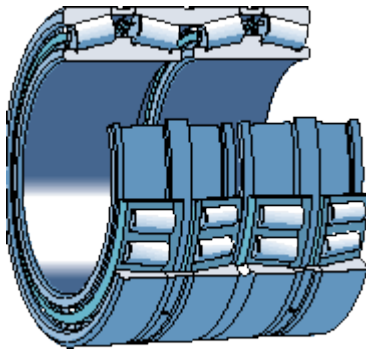
Työvalssin jokaisessa laakeripesässä on säteittäislaakeri. Säteittäislaakerina on nelirivinen kartiorullalaakeri. Käytännössä tässä on kaksi kappaletta kaksirivisiä kartiorullalaa-keria samassa paketissa. Paketti kestää huomattavaa aksiaalista ja radiaalista kuormitusta.

**Kuva 12 Nelirivisen kartiorullalaakerin yleiskuva (SKF:n www-sivut 2014, hakupäivä 6.10.2014.)**

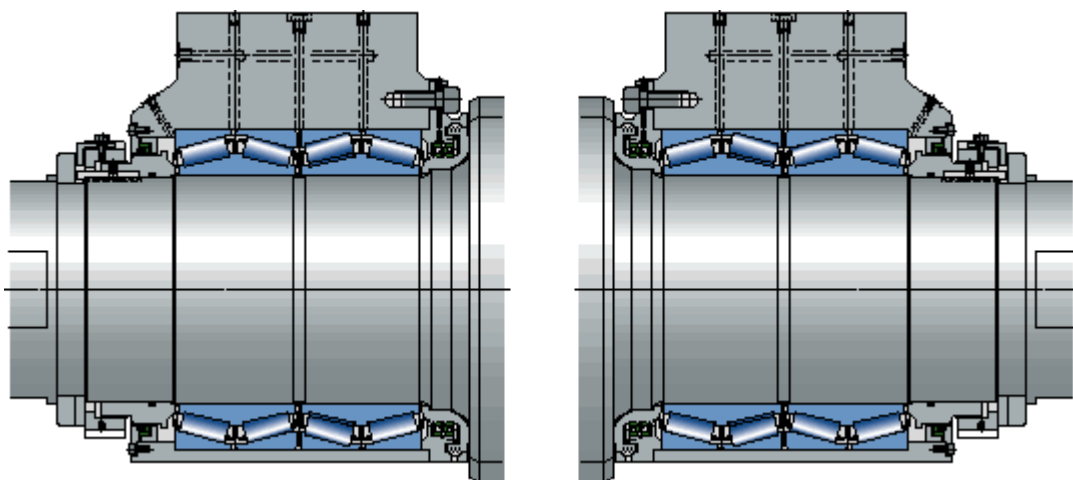
Nelirivisiä kartiorullalaa-keria käytetään erityisesti valssaimien laakerointina ympäri maailmaa. Tämän etuna on se, että laakeri kestää kovaa aksiaalista sekä radiaalista kuormitusta etenkin hitailla nopeuskierroksilla. Tämän laakerityypin ansiosta valssaimien kaula voi olla kohtuullisen lyhyt.

**Kuva 13 Kuvassa esitetään kyseinen laakerointi valssin kauloilla (SKF:n www-sivut 2014, hakupäivä 6.10.2014.)**

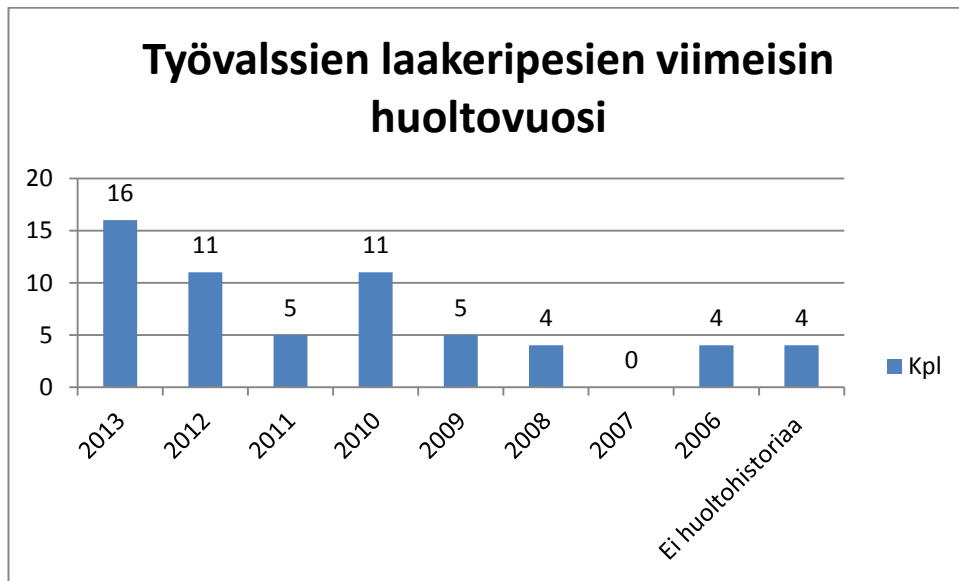
**Taulukko 1 Työvalssin laakeripesien viimeisin huoltovuosi**

Taulukosta 1 nähdään, että työvalssien laakeripesistä ainoastaan neljä kappaletta on ilman huoltohistoriaa käyttöönoton jälkeen. Nämä olisivat nyt ensisijaisesti saatava huollettua, ennen kuin laakerit vaurioituvat täysin korjauskelvottomiksi. Laakerihuollon kokemuksen perusteella näiden pesien laakerit ovat suoraan vaihtokunnossa sekä jopa korjauskelvottomat.

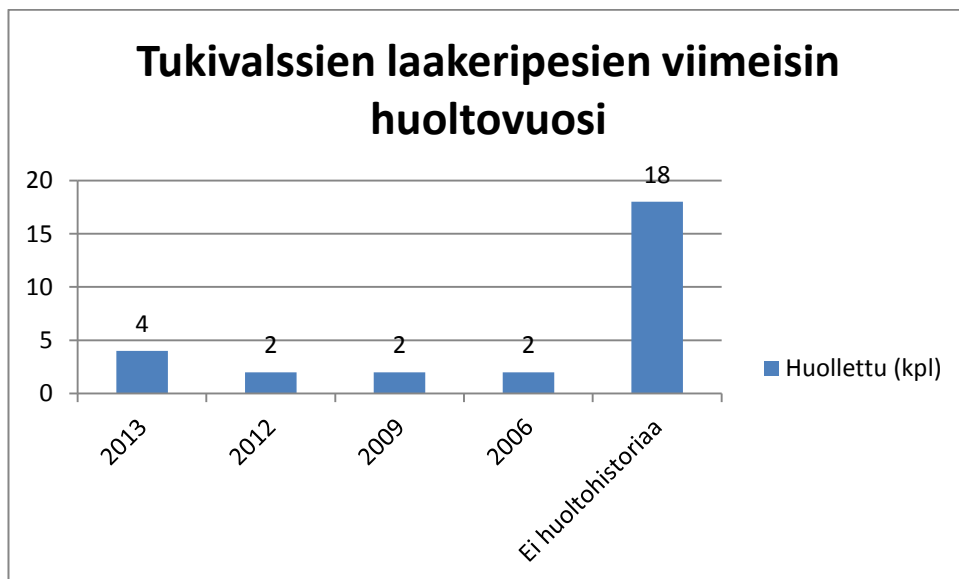
**Taulukko 2 Tukivalssin laakeripesien viimeisin huoltovuosi**

Taulukon 2 perusteella voidaan todeta, että tukivalssin laakeripesistä yli 60 prosenttia on huoltamatta käyttöönoton jälkeen, mikä on tapahtunut siis vuonna 2004. Ne ovat pitkäikäisempiä ja huoltovapaampia kuin työvalssinlaakeripesät, mutta kyllä pesät tulisi alta kymmenen vuoden välein huoltaa ja tarkastaa.

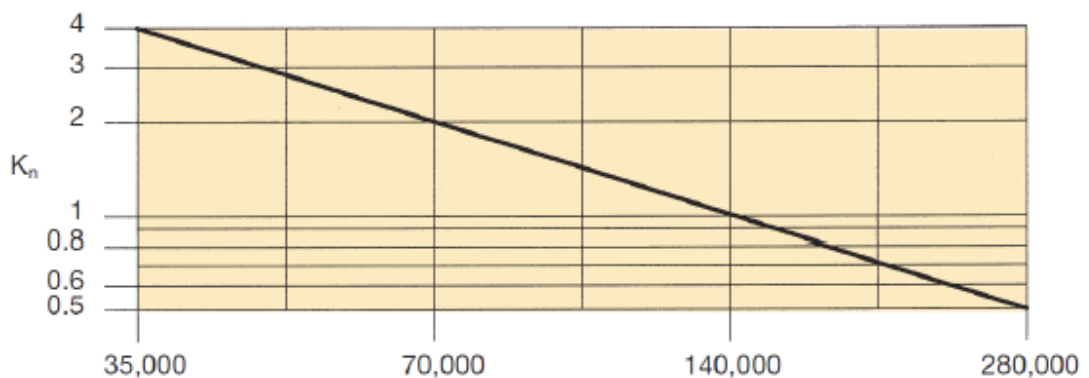
Kaavan selvittyä lukua tulee verrata taulukkoon 3, josta tulee varsinainen kierroslukutekijä  $K_n$ .

**Taulukko 3 Vaaka-akselilla on laakerin kierrosluku ja pystyakselilla kierroslukutekijän kerroin**

Tässä tapauksessa kierroslukutekijäksi saimme luvun 1. Seuraavana vaiheena tulee laskea rasvan laskennallinen elinikä  $F_{10q}$ . Rasvan käyttöikä on laskettu käyttäen hyväksi tiedossa olevia tietoja, kuten laakerin kokoa, pyörimisnopeutta sekä ottamalla huomioon laakerin olosuhteet. Elinikä lasketaan kaavalla 2.

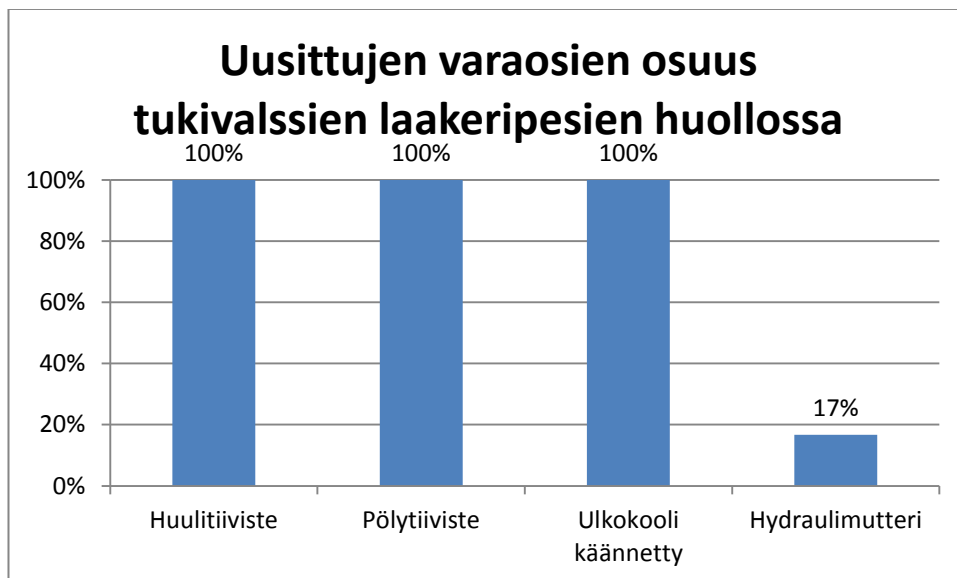
Tukivalssien laakeripesien huoltoja on tehty VASE-järjestelmän mukaan 10 kpl, mutta täytettyjä mittauspöytäkirjoja löytyi vain kuusi kappaletta. Näissä kuudessa huollossa on vaihdettu alla olevan taulukon mukaisia varaosia. Taulukosta 6 voimme päätellä, että labyrinthitiivistettä ei ole ollut tarvetta vielä vaihtaa vaan huuli- ja pölytiivisteiden vaihdot ovat riittäneet. Tärkeimpänä huoltokohteena näissä on kääntää ulkokoolia 180 astetta, jolloin ulkokooliin kohdistuva suurin pistevoima vaihtuu ulkokoolin eri kohtaan.

**Taulukko 6 Uusittujen varaosien osuus tukivalssien laakeripesien huollossa**

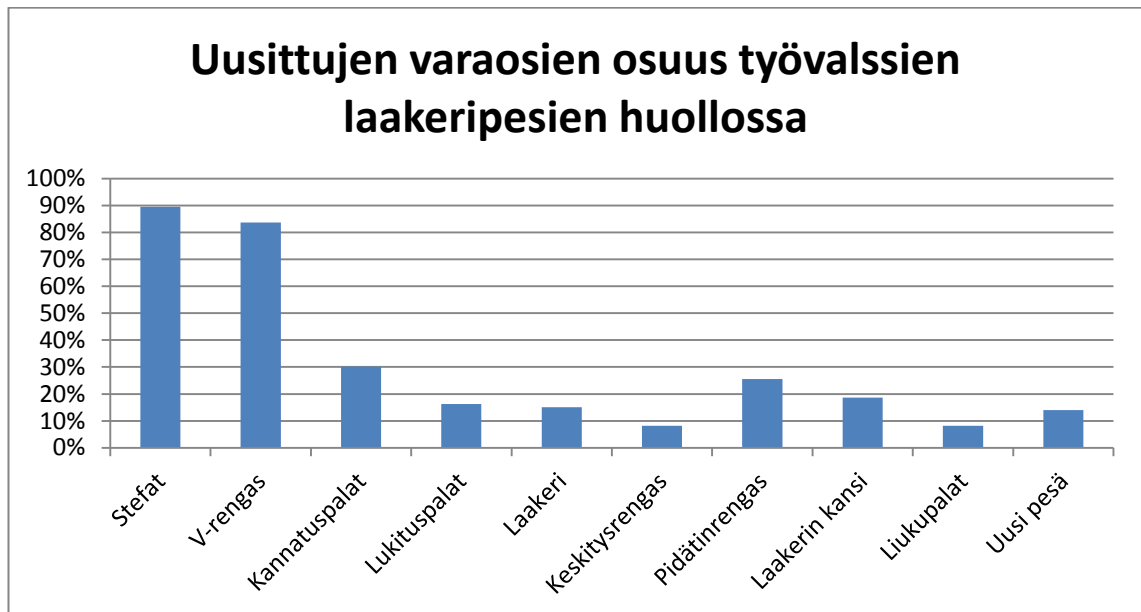
Taulukosta 7 käy ilmi, että työvalssien laakeripesien huolloissa tukivalssien laakeripesien tapaan on lähes aina vaihdettu tiivisteet. Tulevaisuudessa uuden ohjeistuksen mukaan tulevat varaosien osuudet hieman muuttumaan. Liukupalat, lukituspalat sekä kannatuspalat tullaan uusimaan jokaisen huollon yhteydessä. Tietenkin maalaisjärkeä tulee käyttää, mikäli laakeripesä tulee syystä tai toisesta huoltoon hyvinkin pian edellisen huollon jälkeen.

**Taulukko 7 Uusittujen varaosien osuus työvalssien laakeripesien huollossa**

Työvalssien laakeripesien huoltoja on tähän mennessä tehty 86 kpl. Tästä tilastosta voimme jo päätellä, mitä varaosia näihin on pääsääntöisesti vaihdettu. Ensimmäinen huomio kohdistuu laakerin vaihtoprosenttiin, joka on vielä toistaiseksi ollut kohtuullisen pieni eli 15 prosenttia. Tämä tulee todennäköisesti kasvamaan tulevaisuudessa, kun viimeistelyvalssaimet ovat otettu käyttöön vuonna 2004. Toisena tähän tulee todennä-
